La joya del Museo del mes de febrero: Locomotora eléctrica 7807 - *Panchorga*

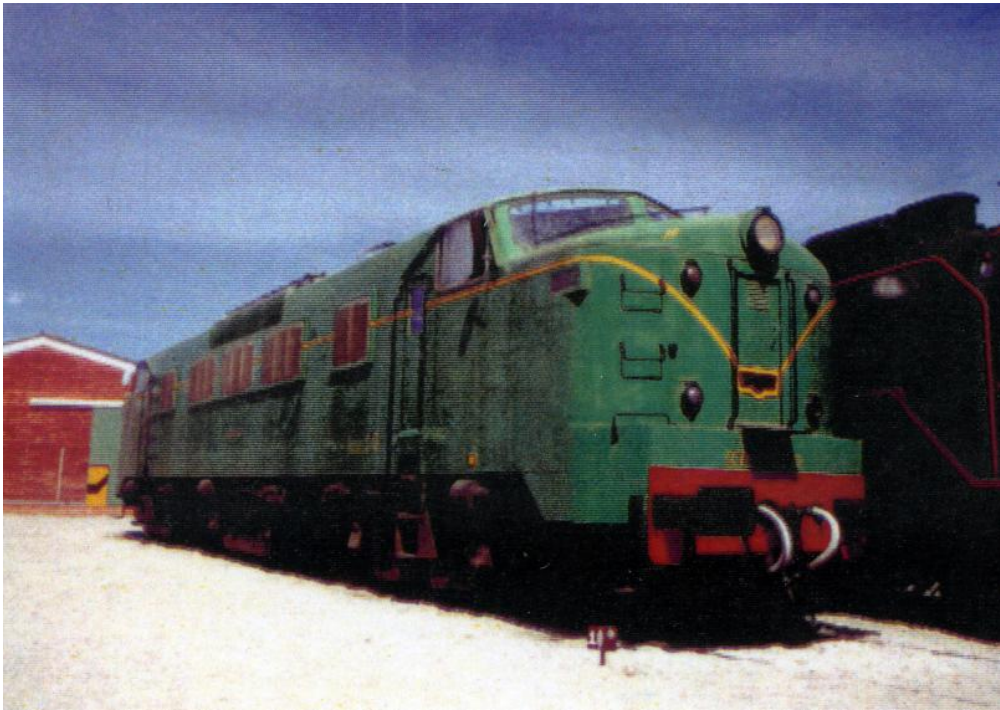
Imagen de una Panchorga

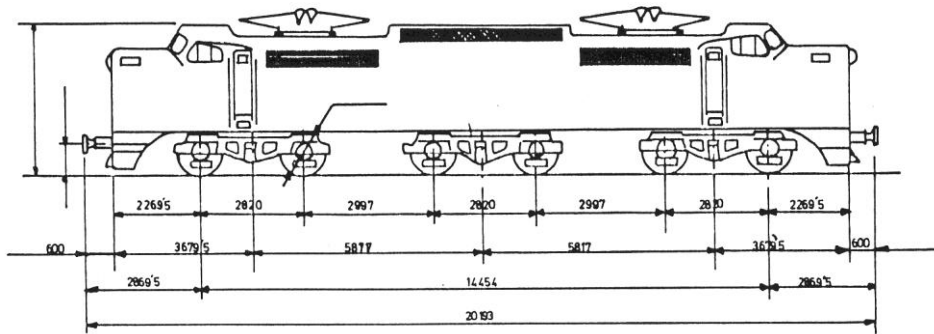
Esquema de la locomotora serie 7800

Como particularidad, inédita en España hasta los años ochenta, fue su rodaje de seis ejes en tres grupos de bogies, este diseño como muy pronto se haría patente, fue muy agresivo con la vía, condenándolo a arrastrar trenes poco veloces. Su potencia de 2200 Kw. era muy parecida a la de las series 7600 y 7700 aunque nunca dieron el resultado de éstas.

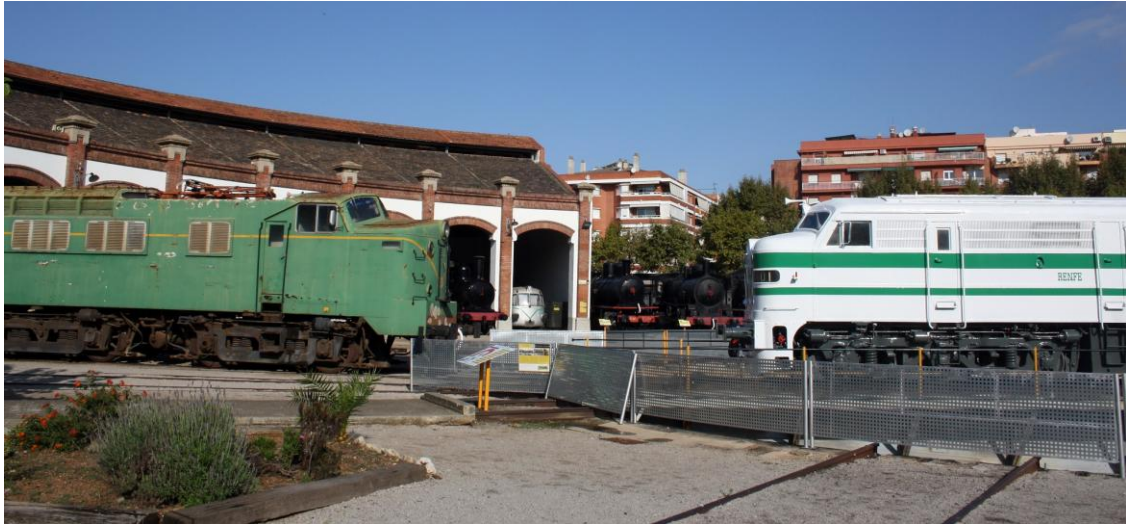
La Panchorga del Museo junto a la locomotora 318-001 en el momento del traslado para su restauración

En 1993, una de estas Panchorgas, concretamente la 7807 fue trasladada desde su base de Alcázar de San Juan para ser preservada en las recientemente inauguradas instalaciones del [Museo del Ferrocarril de Cataluña](#), en Vilanova y la Geltrú, donde ha permanecido hasta ahora expuesta en su Rotonda.

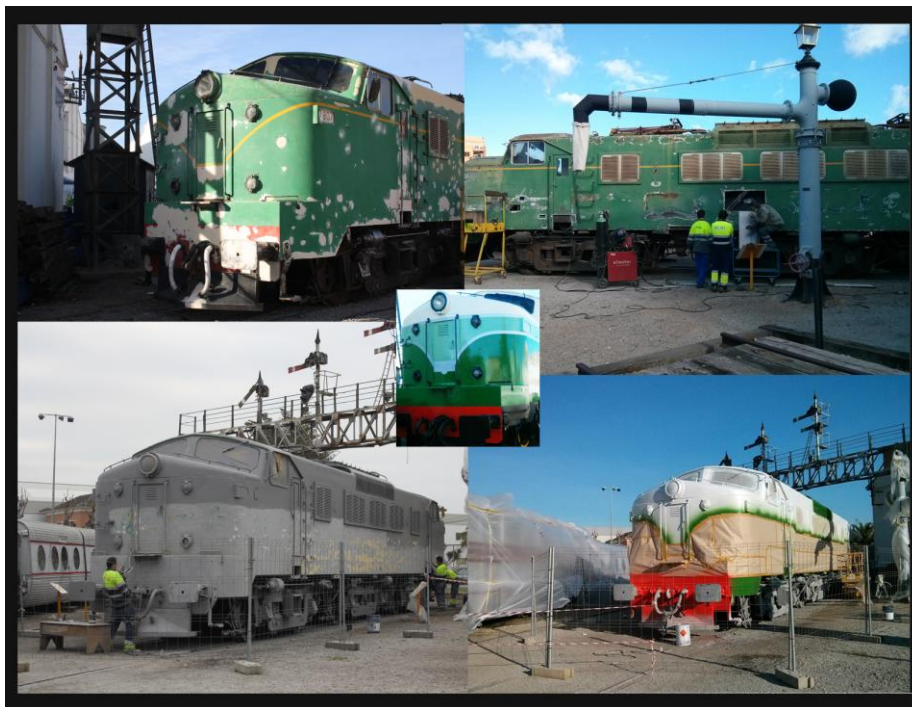
Diversos momentos de la restauración de la Panchorga 7807 del Museo

A finales del año 2015 y dentro del plan de restauración de locomotoras, se ha llevado a cabo una restauración integral de chapa y pintura efectuada por el TCR (Renfe-Integria) de Vilanova y la Geltrú. Aprovechando esta restauración, los visitantes al Museo podrán disfrutar ahora de esta locomotora pintada con sus colores originales con dos tonos de verde y otro color marfil.

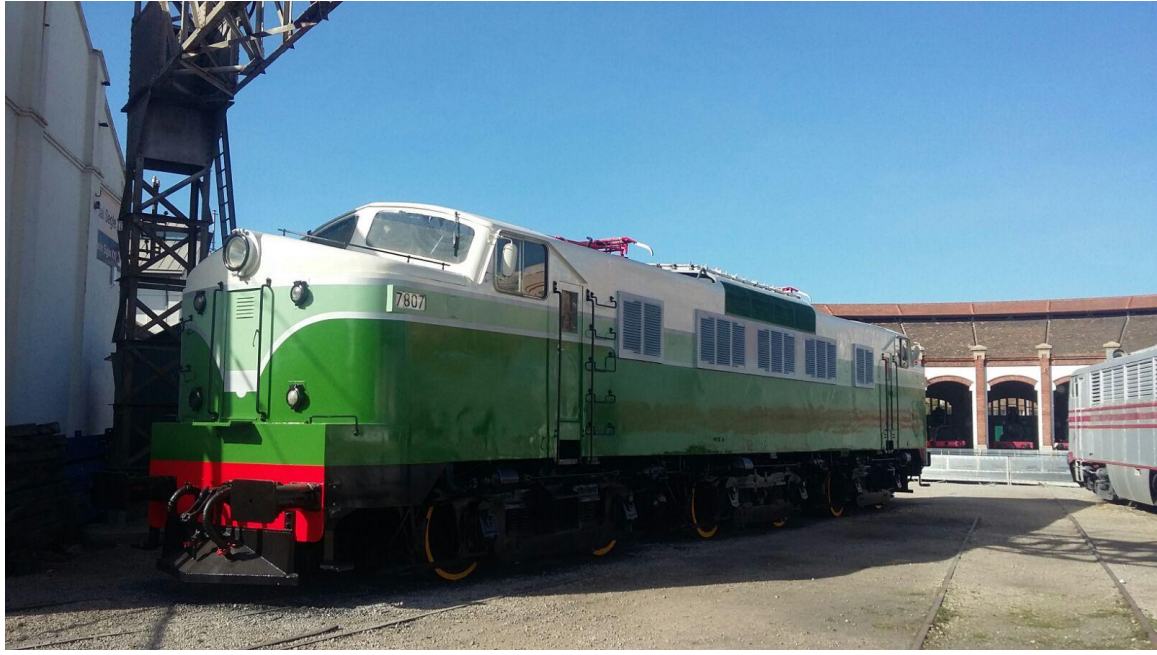
La Panchorga 7807 restaurada.
